júní-ágúst 2016

# Aðgengi að ferðamannastöðum á Íslandi fyrir erlenda fatlaða ferðamenn

Samstarfshópur Átaks félags fólks með þroskahömlun

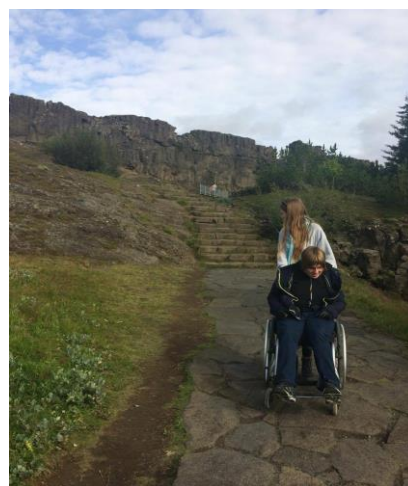
starfsmaður að sitja frá svona 8:00-16:30. **Mynd 1** Gönguleið að Öxaráfossi

Á bílastæði við Gestastofu eru stæði fyrir fatlað fólk. Almagnagjá var erfið yfirferðar og alls ekki aðgengileg fyrir fólk sem notar hjólastól. Á hluta Almagnagjár er pallur sem hættir svo í mikilli brekku. Brekkan er öll í mól sem á sumum stöðum getur verið erfið yfirferðar fyrir hjólastól. Þeir sem nota hjólastól geta aðeins séð takmarkaðan hluta Þingvalla því tröppur liggja að mjög mörgum stöðum eins og Öxaráfossi (sjá mynd 1). Eins að Peningagjá en það var skilti sem benti í átt sem var mikið af tröppum og lélegur moldarslóði. Hópurinn treysti sér ekki þangað. Sum svæði voru afar erfið yfirferðar vegna mikils grjóts og lélegra stíga.

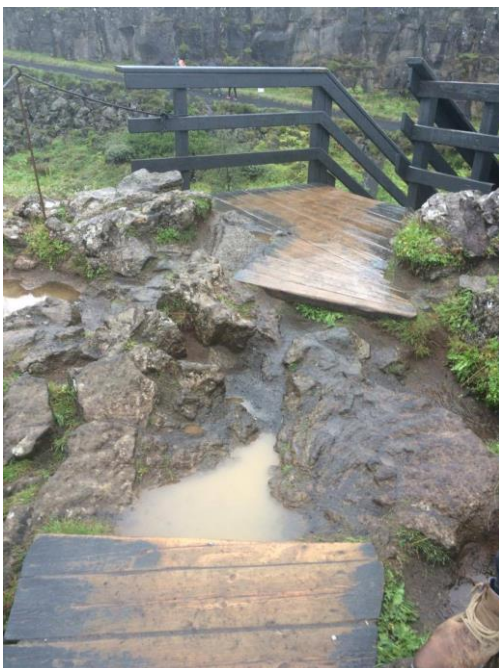
Mynd 2 Gönguleið að Peningagjá

Það var skarpur litamunur á texta, hvítir stafir á dökkbláum bakgrunni. Texti á íslensku og ensku var með sama lettri og auðvelt var að lesa hann. Sjónskert og blint fólk á erfitt með að komast ákveðnar leiðir sökum mikils grjóts í veginum og væri erfitt að nýta sér blindrastaf til dæmis á leiðinni að Öxarárfossi þar sem hann gæti fest á milli hellna á leiðinni (sjá mynd 2 og 3)

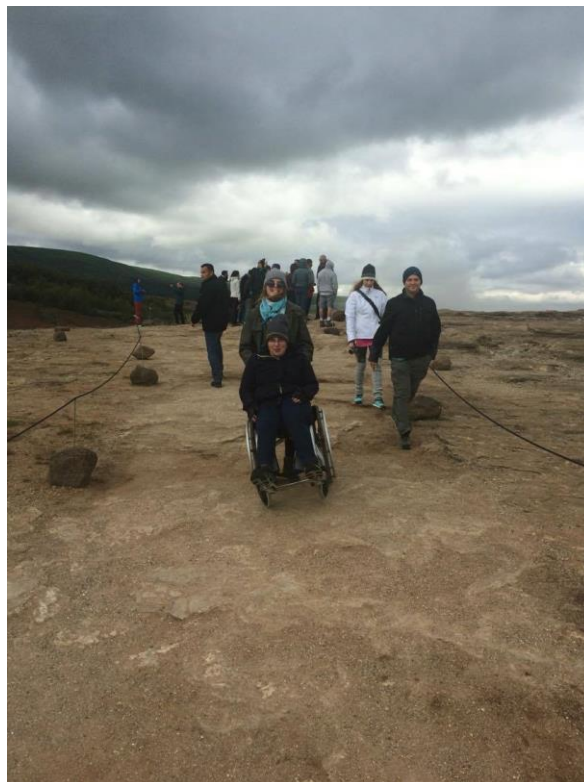
Mynd 4. Aðgengi að Geysi

Sums staðar voru stígar góðir fyrir fólk sem notar hjólastóla. Aftur á móti endaði stígurinn oft í klöpp eða öðrum jarðvegi og þá reyndist erfitt fyrir hjólastól að komast að. Til að mynda gat einstaklingur sem notaði hjólastól ekki farið að Geysi þar sem stígurinn leyfði það ekki. Það var frekar leiðinlegt þar sem að Geysir er helsta aðdráttarafl þessa staðar.

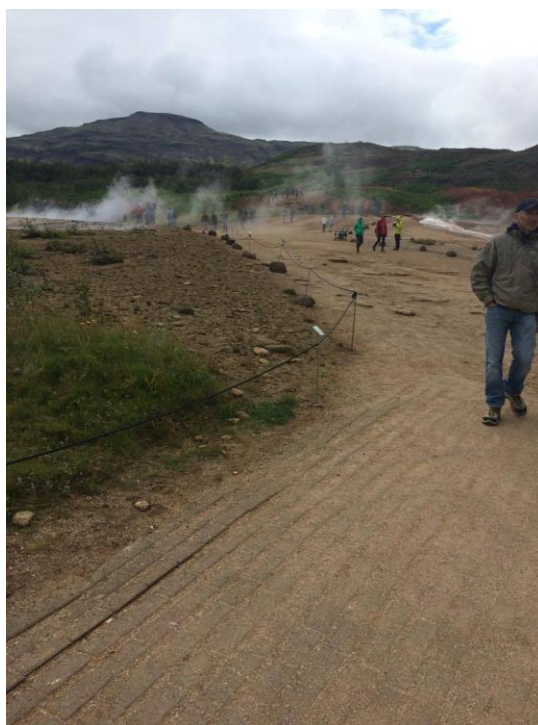
Mynd 5. Stígur og náttúra renna saman við Geysi

Á Geysissvæðinu voru hvergi leiðarlínur. Sums staðar voru stígar góðir en oft enduðu þeir skyndilega og annar jarðvegur tók við (sjá mynd 5), ýmist klappir, sprungur eða möl. Á mörgum stöðum lak heitt vatn inn á stíginn og gat stígurinn því verið háll. Á hellulögðum svæðum rann stígurinn saman við náttúruna þannig að erfitt var fyrir sjónskertan einstakling að sjá hvar mætti ganga og hvar ekki. Öðrum megin var band til að afmarka hvar mætti ganga en hinum megin ekki. Bandið rann saman við jarðveg og myndi því ekki nýtast sjónskertu fólki. Ekki var hægt að fá hljóðupptöku með leiðsögn um svæðið né upplýsingar á punktalettri.

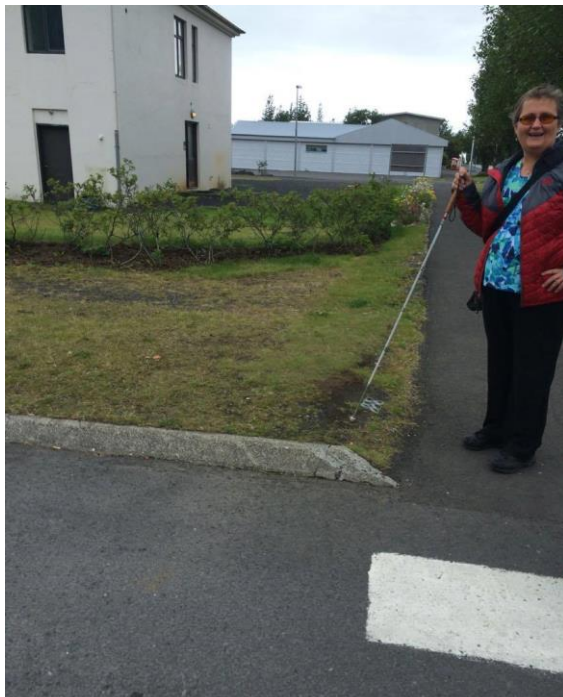
Mynd 6. Jarðvegur sem rennur saman við stíg í Hveragerði

Það voru ekki neinar leiðarlínur í Skrúðgarðinum og á sumum stöðum rann malarvegurinn saman við grasið þannig að það var ekki alltaf auðséð hvort væri hvað (sjá mynd 6). Göngustígar voru almennt ekki góðir, þeir klofnuðu á sumum stöðum. Þar sem leifarnar af gamla húsgrunninum eru er alltof brött brekka fyrir sjónskertan eða blindan einstakling. Einnig var A4 blað í plastvasa undir steini sem á stóð „Snertið ekki” (Sjá mynd 7). Ef þessi miði myndi fjúka eða væri tekin þá væri það stórhættulegt fyrir einstakling sem gæti ekki áttað sig á aðstæðum. Texti til upplýsinga á staðnum var ekki nógu góður, t.d. var engin leið fyrir sjónskertan einstakling að lesa um blómin í Lystigarðinum. Einnig var ekki nógu góður skerpumunur á texta og bakgrunni á upplýsingaskiltum. Á sumum stöðum í Skrúðgarðinum voru holur með málmstykki í, þær voru beinlínis stórhættulegar. Sérstaklega í ljósi þess að það er engin lýsing í garðinum þegar fer að dimma.

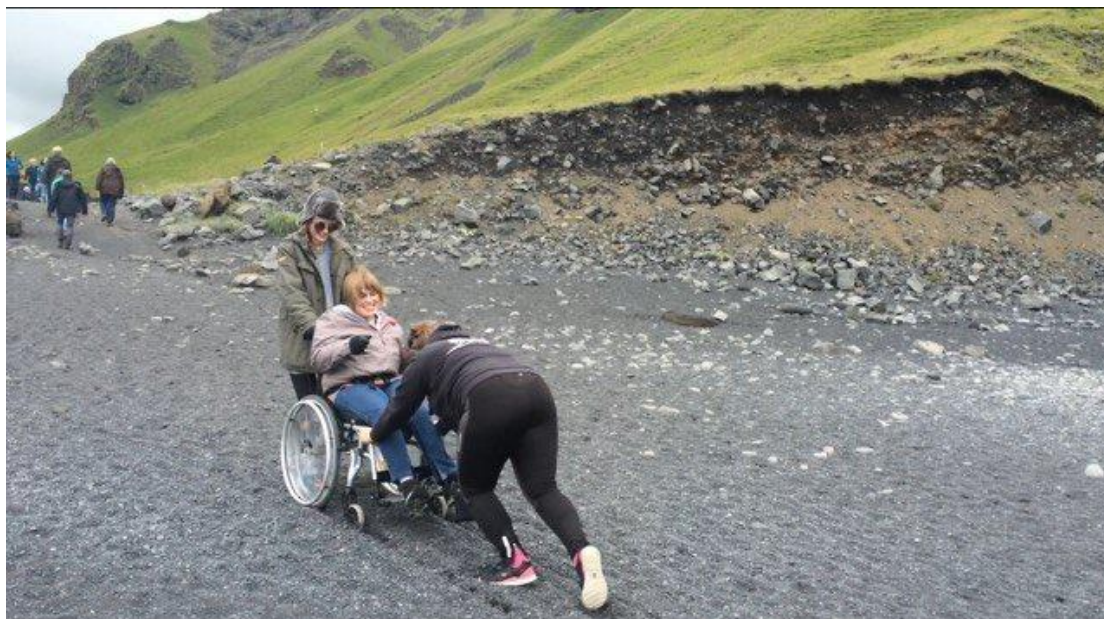
Mynd 9. Aðgengi í Reynisfjöru

Það var ekkert stæði merkt fötluðu fólki við Reynisfjöru. Bílaplanið var með grófri mól sem var nokkuð erfið yfirferðar fyrir fólk í hjólastól. Sú sem notar hjólastól í starfshópnum hafði orð á því að þetta væri erfitt fyrir fólk sem notaði rafmagnshjólastóla því þeir væru þyngri og myndu því sökkva meira í jarðveginn. Hjólastólanotandinn hefði ekki komist í fjöruna nema fyrir tilstilli öflugss aðstoðarmanns. Aftur á móti var miklu erfiðara fyrir hann að komast aftur til baka og þurfti þá tvo aðstoðarmenn (Sjá mynd 9). Það væri hægt að vera með gönguleið úr timbri niður í fjöruna svo einstaklingar sem eiga erfitt með gang eða nýta sér hjálpartæki gætu séð og notið fjörunnar.

Í söluskálanum við Reynisfjöru var mjög hár kantur til að komast inn en hjólastólanotandinn nefndi það aftur að þetta væri alls ekki hentugt fyrir rafmagnsstól og var alls ekki viss um að þeir kæmust yfir höfuð þarna inn en henni tókst að komast inn með aðstoð aðstoðarmanns. Í söluskálanum var salerni fyrir fatlað fólk. Aðgengi á salerninu var fínt.

Erfitt hefði reynst einstaklingi í hjólastól að versla sjálfur í söluskálanum því afgreiðsluborðið var mjög hátt, líkt og barborð.
